Neuartige Hochleistungsfaser in der seilgebundenen Holzbringung

Ein Vergleich zwischen hochmolekularen Polyethylenseilen (Dyneema)
und Forstspezialseilen aus Stahldraht

Martin Schultze, Friedbert Bombosch, Dietmar Sohns

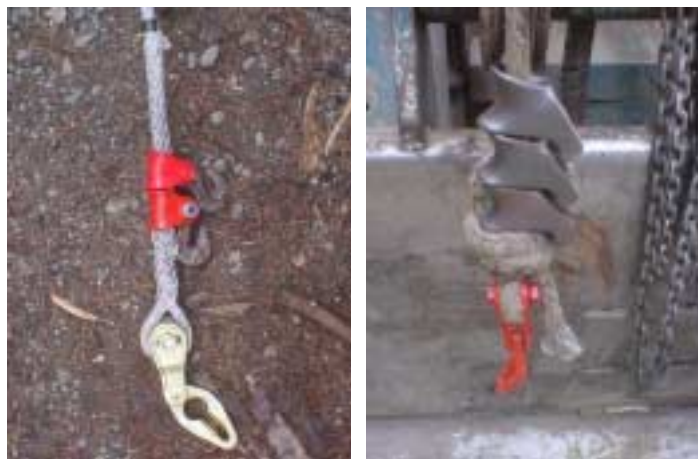
Die anfänglich gewählten Parallelhaken entwickelten frühzeitig Grad, das Faserseil wurde anfänglich oft zerschnitten. Mit der Einführung des **Bardon- Hakensystems** konnte diese Fehlerquelle umgangen werden.

Abbildung 1: Parallelhaken auf Gleitbügel (links); BARDON- Haken (rechts)

Der Werkstoff des Hakens ist formstabil und neigt kaum zu Deformationen. Die glatte seilzugewandte Innenseite des Hakens hat eine gute Gleitoberfläche, wodurch mögliche thermische Belastungen auf das Faserseil verhindert werden. Das System ist durch die Würgebolzenaufnahme nicht für den Gebrauch von Chokerketten geeignet. Nach dem Versuch der Lastbildung mit Bardonhaken und Chokerketten scherte der Gusskörper durch die punktförmige Belastung des konternden Kettengliedes auseinander. Der Versuch wurde daher mit

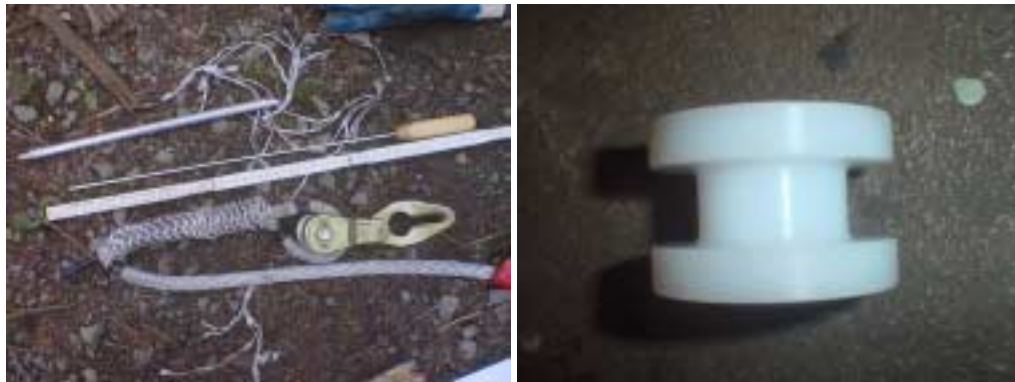
Als **Seilendverbinding** wurde durch einfache Spleißtechniken ein Seilrollengehänge mit dem Hauptseil verbunden.

Abbildung 2: Eingespleißte Endrolle und Seilerwerkzeug (links),
Kunststoffrolle Ø 32mm (rechts)

Die Seilrolle diente als Auflaufpunkt für die auf dem Seil freilaufenden Bardonhaken. Aus Gründen der Gewichtreduzierung wurde die 1,2 kg schwere Rolle durch eine Kunststoffrolle (< 0,1kg) ausgetauscht.

- Seilerwerkzeug bestehend aus Fid, Puscher, Taschenmesser, Isolierband, Gliedermaßstab (siehe Abbildung 2)
- Windenkraftprüfgerät
- 50 Metermaßband und Lot zur Ansprache der Seildehnung
- Kunststoffrolle und Seilrollengehänge als Lastaufnahme im Endspleiss (siehe Abbildung 2)
- Takelgarn zur Sicherung des Endspleißes
- Separates Seilstück zur Anlage des Stopperknotens (siehe Abbildung 6)
